# FACHWISSEN SCHADENSANALYSE VON ELASTOMERBAUTEILEN

## **Risse durch Herstellungsprobleme – Ein gravierender Fehler, der oft zum Dichtungsausfall führt**

Dipl.-Ing. Bernhard Richter,  
Dipl.-Ing. (FH) Ulrich Blobner,  
Dipl.-Ing. Timo Richter

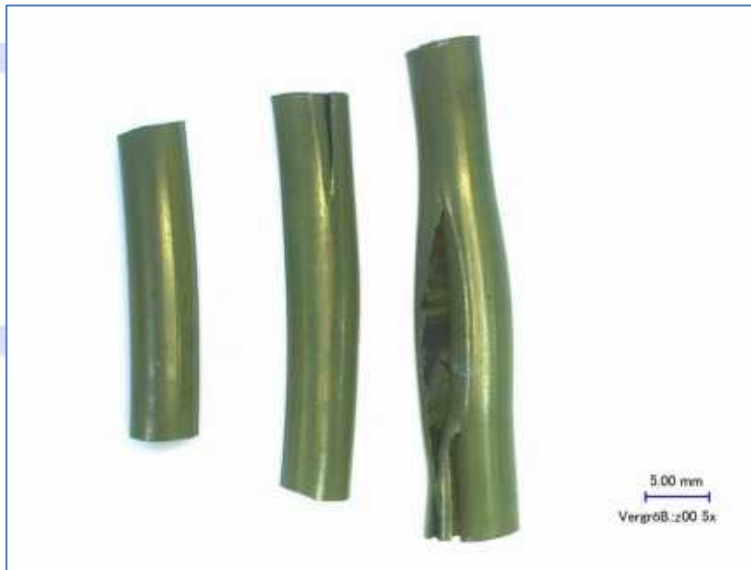
Es gibt Polymere, wie zum Beispiel ACM-Werkstoffe, die besonders empfindlich auf die Temperaturführung sind, jedoch können bei nicht optimalen Fertigungsparametern auch bei allen anderen Elastomeren Risse durch Vulkanisationsfehler entstehen: Will man die Vulkanisation durch hohe Temperaturen zu sehr beschleunigen, so kann jede Mischung zu früh vulkanisieren. Dies zeigt sich in der Anwendung unter Umständen erst unter Verformung und hohen Temperaturen (siehe **Abb. 1**).

**Abb. 1:** Risse eines FKM O-Rings durch Übervulkanisation nach einer Druckverformungsprüfung von 168h / 200°C

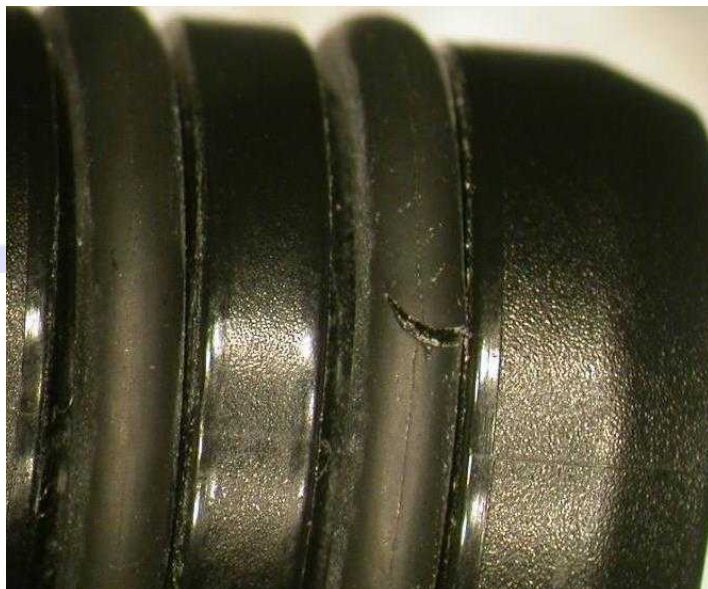
**Abb. 2:** Riss aufgrund eines Vulkanisationsfehlers, erkennbar am parabelförmigen Rissverlauf symmetrisch zur Formtrenneben

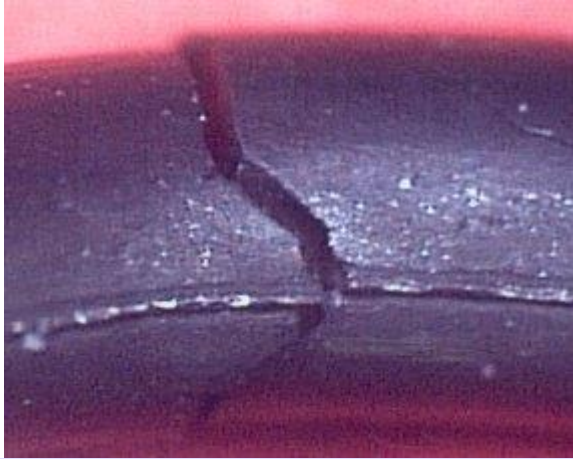
**Abb. 3:** Herstellungsbedingter Riss, parabelförmig und symmetrisch zur Formtrennebene

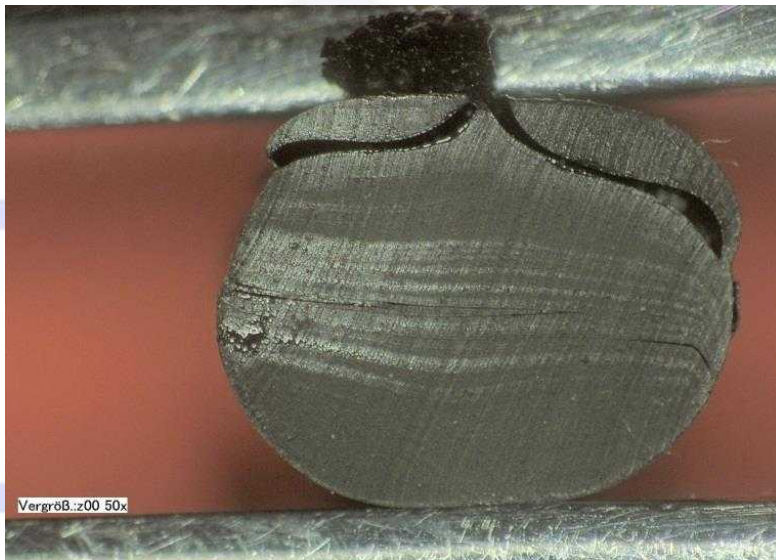
**Abb. 4:** Risse wegen einer überlagerten Elastomermischung

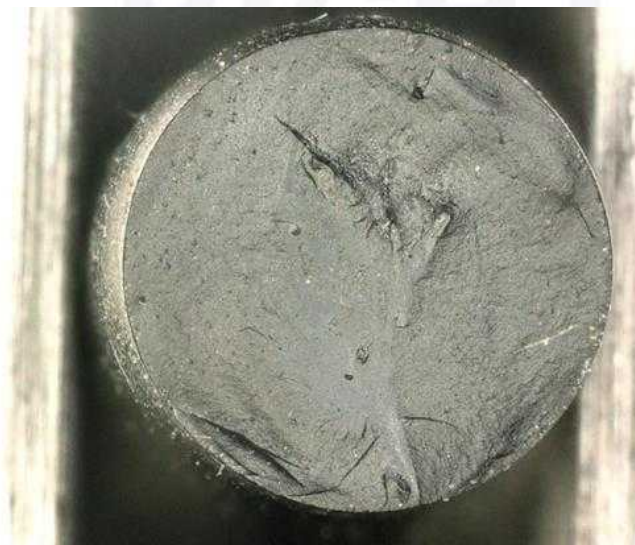
**Abb. 5:** Gerissener O-Ring, ausgelöst durch einen Vulkanisationsfehler

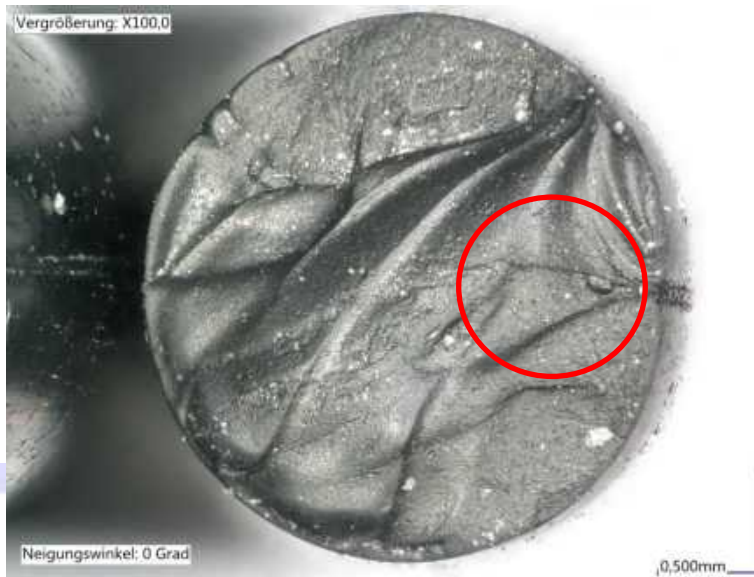
**Abb. 6:** Gerissener O-Ring wegen eines Vulkanisationsfehlers: Inhomogene, zerklüftete Bruchfläche

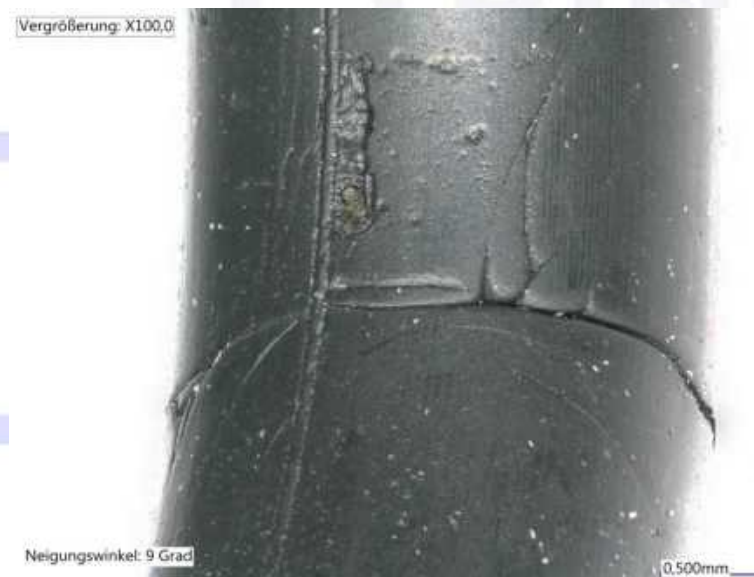
**Abb. 7:** Herstellungsbedingter Vulkanisationsfehler: Gerundeter Rissübergang (gleicher O-Ring wie in Abb. 4)

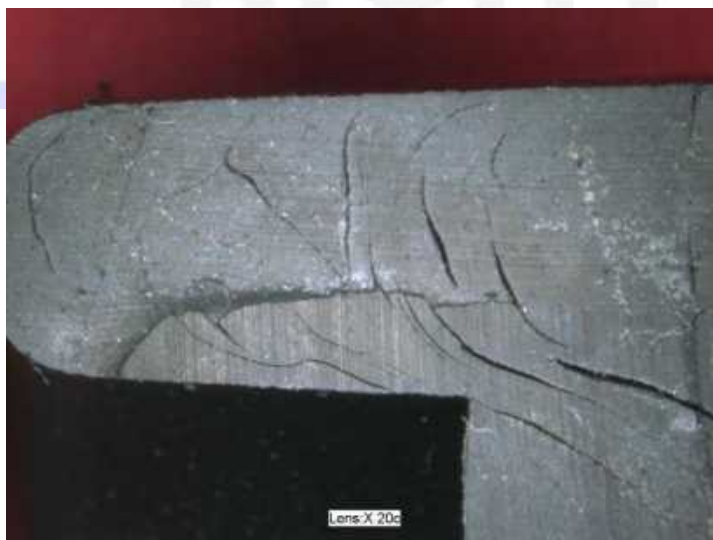
**Abb. 8:** Herstellungsbedingte Risse aufgrund einer überlagerten Mischung

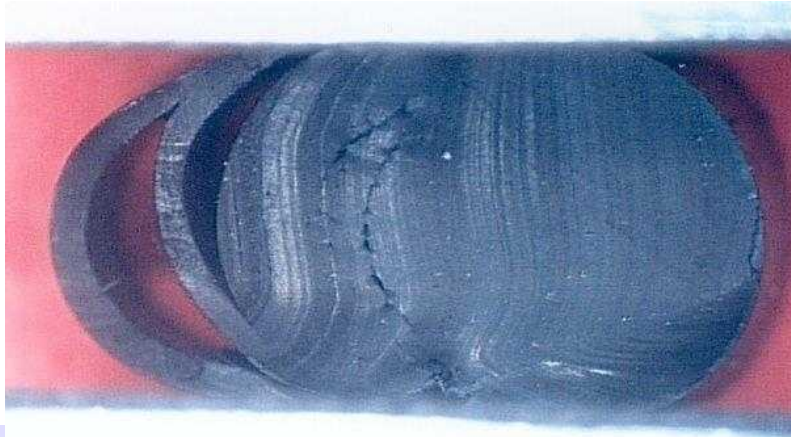
**Abb. 9:** Risse bzw. Abschälungen an einem O-Ring durch fehlerhafte Vulkanisation (Ursache: Überlagerte Mischung)

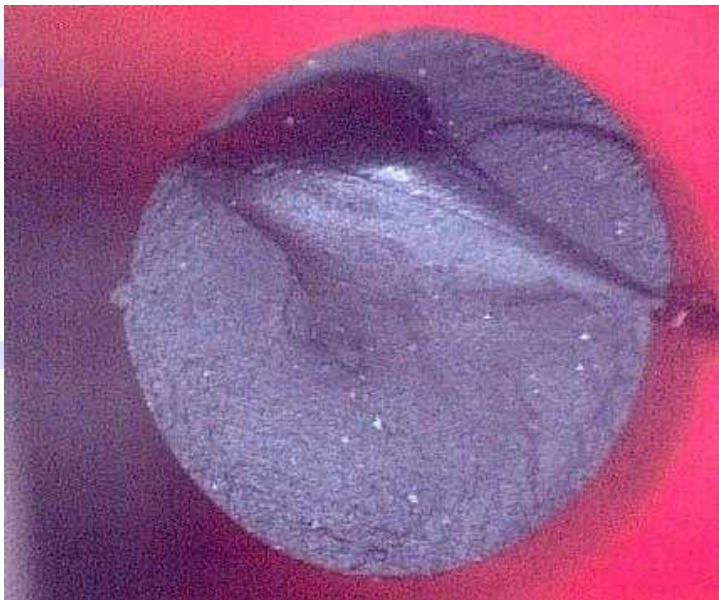
Die Bruchfläche lässt deutlich den Bereich der Verschmutzung erkennen, an dem eine mangelhafte Vulkanisation stattgefunden hat, und den Bereich der Rissfortpflanzung (regelmäßige, leicht aufgeraute Struktur, spannungsgetriebene, das heißt in der Regel radial verlaufende Rissfortpflanzung).

**Abb. 10:** Herstellungsbedingter Riss aufgrund von Fremdmaterial (Formtrennmittel)

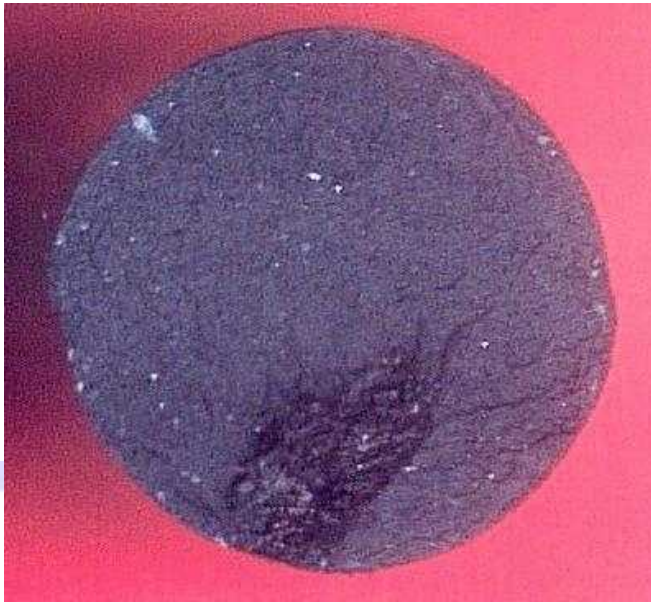
**Abb. 11:** Riss, ausgelöst durch Fremdmaterialeintrag

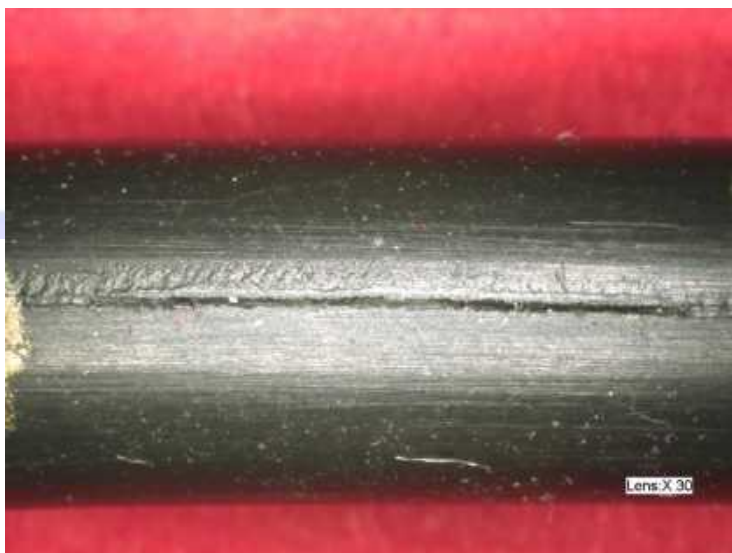
Diese Art von Rissen beginnt im Bereich der Trennebene (siehe **Abb. 12 und 13**). Oft ist im Querschnitt eines O-Ringes eine umlaufende Einzugsstelle mit einem weiten „U“- oder „W“-förmigen Querschnitt (siehe **Abb. 14**) zu erkennen. Die Einzugsstelle ist eine flache, tellerförmige Vertiefung, manchmal dreieckig im Schnitt an der Trennfuge am Innen- und/oder Außendurchmesser. Verursacht wird dies durch Beschädigungen der Werkzeugkante und/oder den hohen Schwundfaktor von Gummi.

Dieser Risstypus ist bis zu einer gewissen Ausprägung bei O-Ringen erlaubt, siehe Sortenmerkmale N und S nach ISO 3601-3. Die hier gezeigten Ausprägungen sind unzulässig und können zu Leckagen führen. Allerdings führen diese Schrumpfrisse nicht zu einem plötzlichen Systemausfall und können in ihrer Auswirkung durch Dichtheitsprüfungen abgeschätzt werden.

**Abb. 12:** Schrumpfriss an einem O-Ring

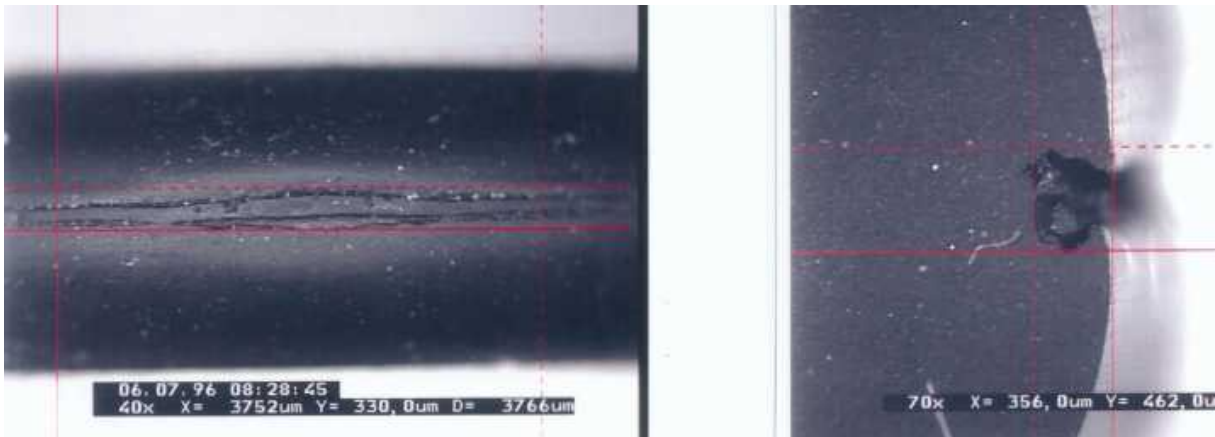
**Abb. 13 und 14:** Schrumpfrisse an der Werkzeugtrennebene eines O-Rings und rechts in einem aufgeschnittenen O-Ring

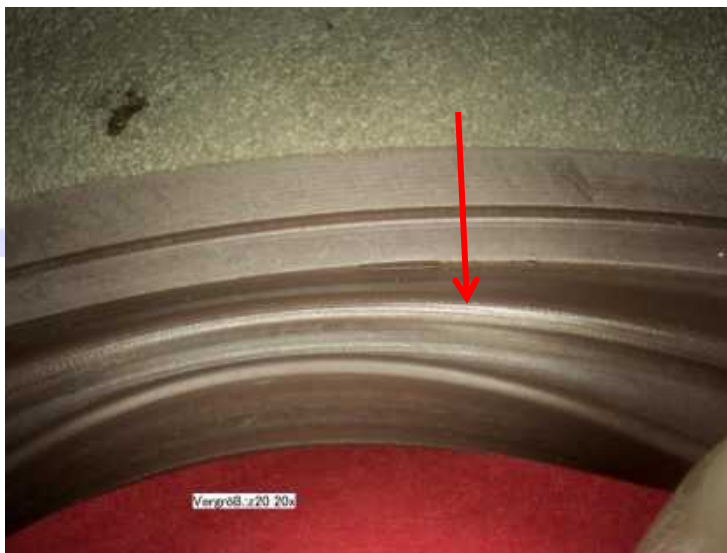
Diese entstehen häufig an scharfkantigen Übergängen, Kanten (siehe **Abb. 15**) oder Hinterschneidungen (siehe **Abb. 16**). Außerdem kann eine zu hohe Entformungstemperatur diese begünstigen.

**Abb. 15:** Entformungsrisse an einer Formdichtung

Bereits im Vorfeld lassen sich durch eine gummigerechte Bauteilkonstruktion Fertigungsprobleme reduzieren bzw. vermeiden. So sollten bspw. Kanten an der Formdichtung, an welchen es regelmäßig zu Entformungsrissen kommen kann, konstruktiv entschärft werden (z.B. durch Radius, Vermeidung von Hinterschneidungen).

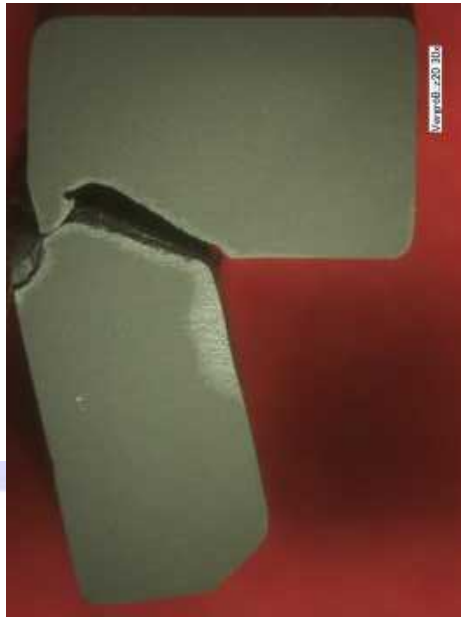
**Abb. 16:** Entformungsriß an einem Dichtelement

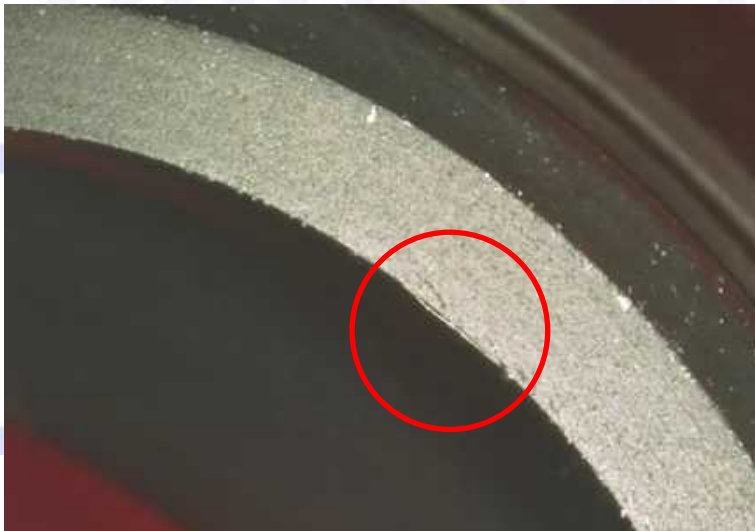
Bei diesem Schadensbild zeigen sich Beschädigungen bzw. Risse im Bereich der nachbearbeiteten Fläche (siehe **Abb. 17 und 18**). Ist das Bearbeitungsverfahren und -werkzeug bekannt, ist die Schadensursache noch sicherer zu bestimmen.

**Abb. 17:** Einriß entstanden durch den Nachbearbeitungsschritt „Abstechen der Dichtkante“

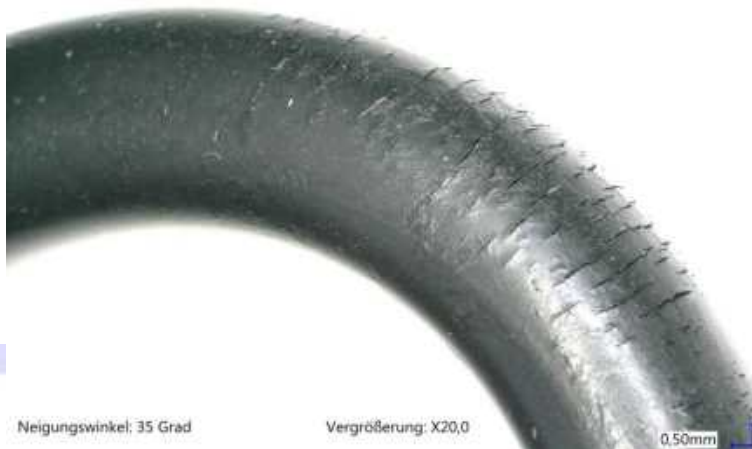
**Abb. 18:** Risse entstanden durch den Nacharbeitsschritt „Tempern“ (Örtliche Überhitzung durch defekten oder falsch eingestellten Temperofen)

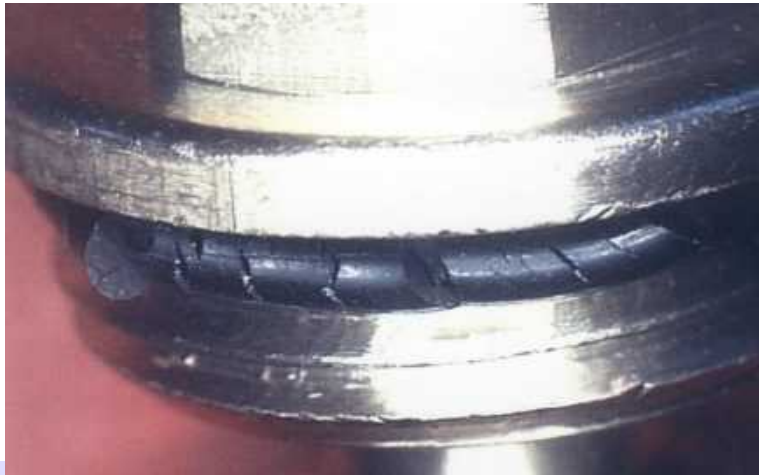
Damit Ozonrisse entstehen können, muss die Dichtung gedehnt sein (siehe **Abb. 19**). Es genügen bereits kleine Dehnungen von 5%. Mit zunehmender Dehnung nimmt auch die Anzahl der Risse zu.

**Abb. 19:** Vormontierter O-Ring, der durch die Vorspannung und Ozon aus der Umgebungsluft nach mehreren Wochen Ozonrisse aufwies

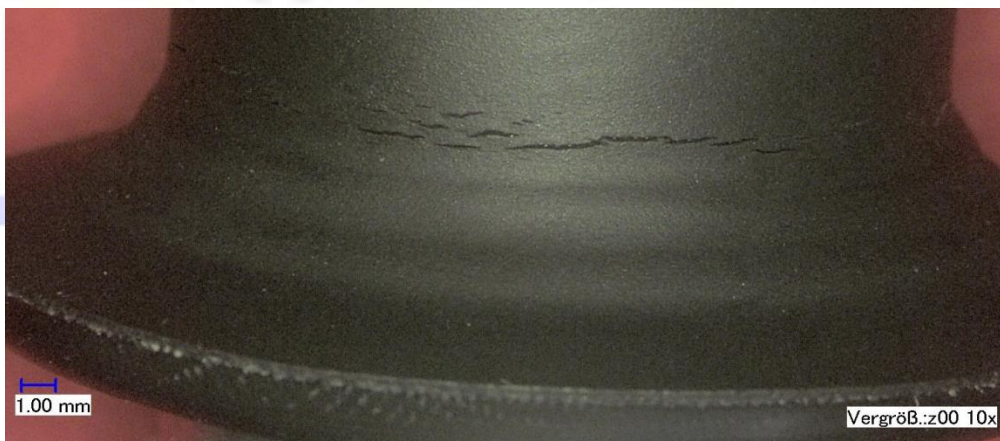
Ermüdungsrisse (siehe **Abb. 20**) besitzen eine große Ähnlichkeit mit Ozonrisse. Eine klare Abgrenzung ist meist nur möglich, wenn man die Beanspruchung kennt, die zu diesem Schaden geführt hat. Ist eine ausgefallene Dichtung nicht aus einem Dienkautschuk hergestellt worden (z.B. FKM), weist aber ozonrissähnliche Schäden auf, ist hier ein sofortiger Ausschluss von Ozonrisse als Schadensursache möglich.

**Abb. 20:** Ermüdungsrisse an einer FKM-Membran

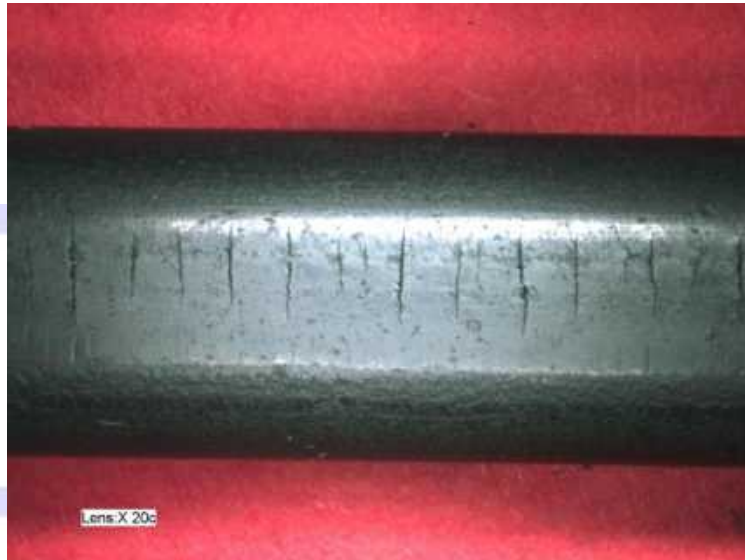
„Bei einer thermischen Überbeanspruchung über lange Zeiten hinweg versprödet der O-Ring bzw. die Dichtung über den ganzen Querschnitt (siehe **Abb. 21**). Beim Biegen zeigen sich die Risse bevorzugt zur Luftseite hin oder an den Dichtflächen, an welchen die Wärmezufuhr erfolgte (siehe **Abb. 22**).

**Abb. 21:** Thermisch geschädigter O-Ring, komplett durchgehärtet, beim Biegen Risse an den Anlageflächen sichtbar

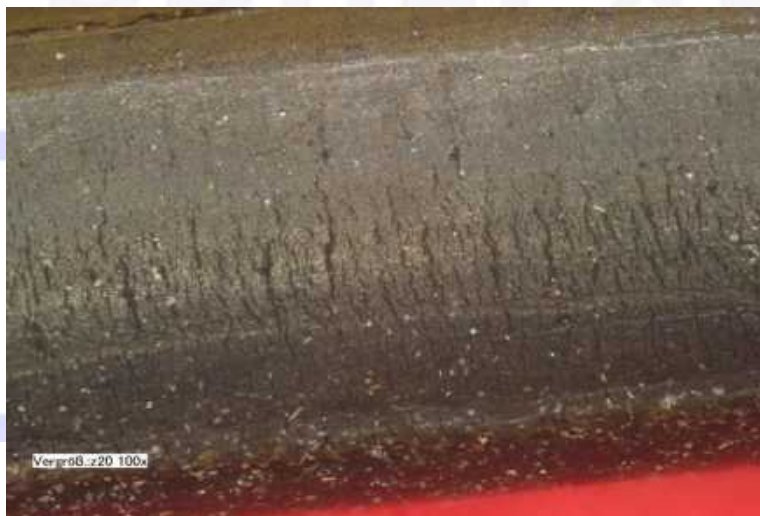
**Abb. 22:** Risse infolge Alterung durch Wärme und Sauerstoff unter leichter Dehnung an der Anlagefläche eines O-Rings erkennbar

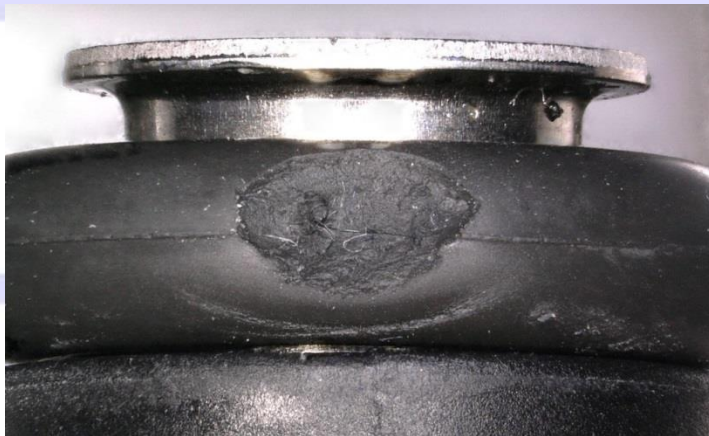
**Abb. 23:** Ausbruch durch die Montage: Durch Entstehung des Schadens bei Raumtemperatur kam es zu einer nicht glatten Bruchfläche, die Ausprägung der Bruchfläche ist auch stark abhängig vom Weiterreißwiderstand eines Werkstoffes

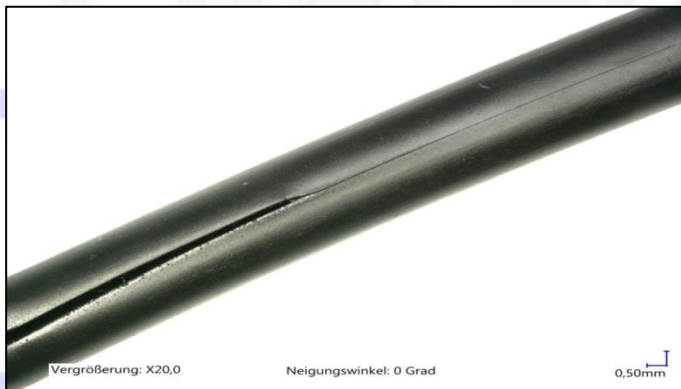
**Abb. 24:** Montagededingter Riss durch das Einwirken einer scharfen Kante im Einbauraum

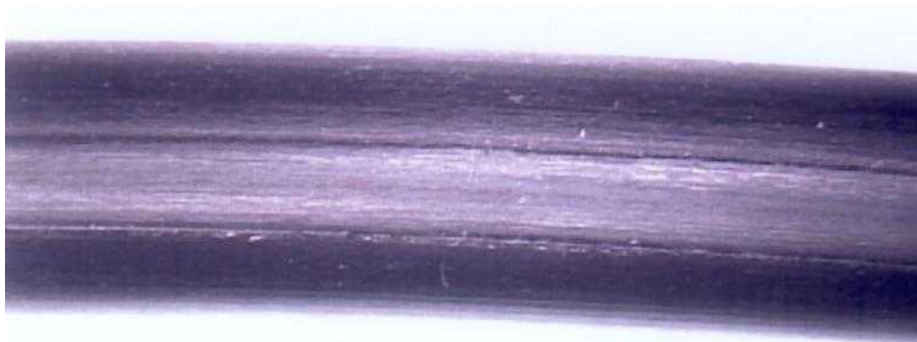
**Abb. 25:** Riss, entstanden durch eine scharfe Kante beim Einbau

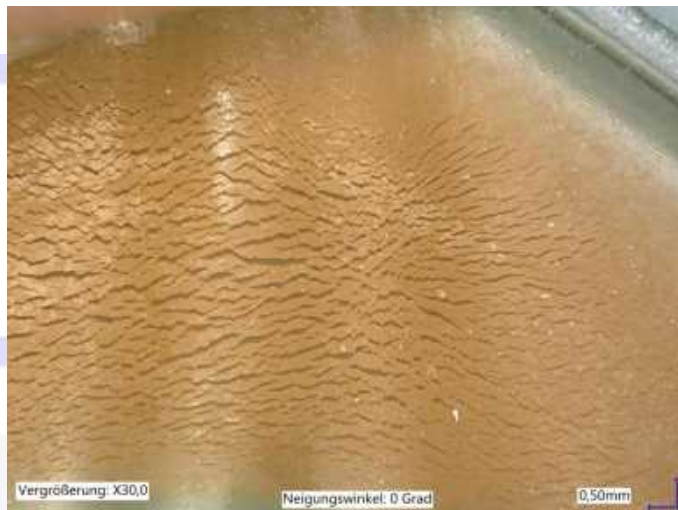
**Abb. 26:** Chem. Angriff einer FVMQ-Membrane: Die Risse erstrecken sich über eine größere Fläche
