Integraler Ansatz zur Bewertung von Schadensbilder von Elastomeren Dichtungen - der beste Weg zur wirklichen Ausfallursache

Dipl. Ing Bernhard Richter, O-Ring Prüflabor Richter GmbH

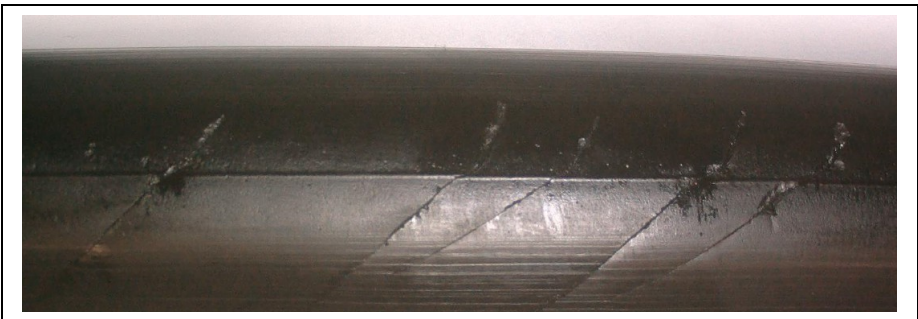
1.Schritt-Identifikation	HNBR O-Ring, Härte 68 Shore A, Dichte 1,16g/cm ³ , FTIR-Analyse: HNBR
2.Anwenderinformation	1500 h, T>100°C, Motoröl, Vorspannung für rotierendes Gleitelement
3.Bewertung des Schadensbildes	Risse, auffällige Bruchfläche, siehe Bilder 2 und 3, Risse entstehen innen, explosive Überhitzung
4.Absicherung der Annahmen	Empfehlung : Öluntersuchung auf Blow-By Kondensate
5.Abstellmaßnahmen	Zyklische Beanspruchung vermeiden, Anfahrprozess prüfen, Öl überprüfen

Bild 2: Beispiel 1-Risse am Aussendurchmesser

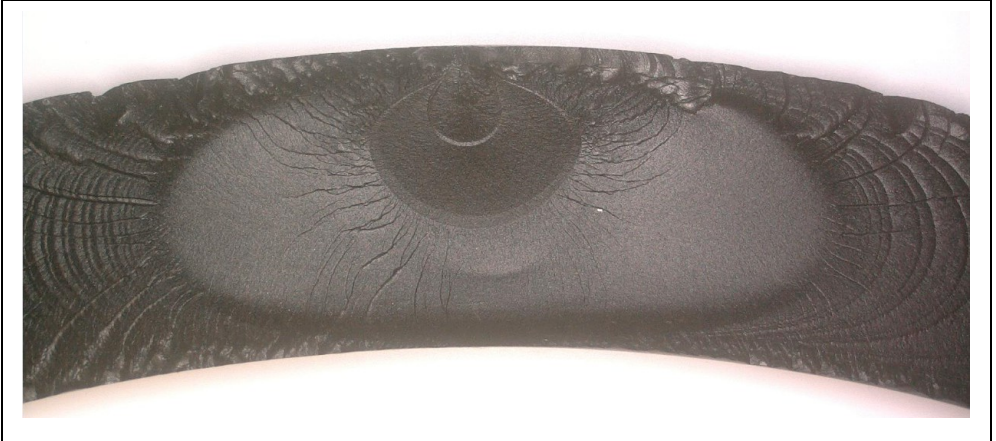
Bild 3-Beispiel 1-Bruchfläche

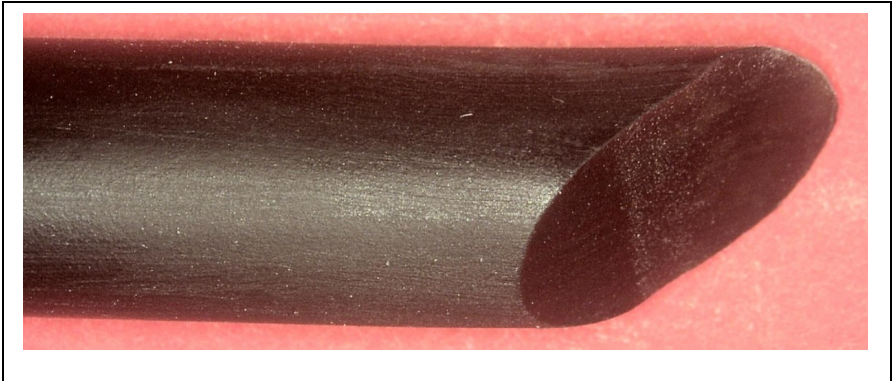
1.Schritt-Identifikation	NBR O-Ringe, geklebt, 2 unterschiedliche Abmessungen, Neu: Härte, 75 IRHD, Dichte 1,22g/cm ³ Ausfallteil: 81/82 IRHD, 1,24 g/cm ³ Keine signifikanten maßlichen Veränderungen
2.Anwenderinformation	Temperatur <120°C (1.O-Ring) <50°C (2. O-Ring) Statische Abdichtung, Riss an der Stoßstelle nach ca. 1000h in etwa zeitgleich an 3 O-Ringen
3.Bewertung des Schadensbildes	Riss jeweils an der Klebestelle, siehe Bilder 4 und 5, beim angeblich geringer thermisch belasteten O-Ringe in der Nähe der Stoßstelle Risse, siehe Bild 6, Annahme einer thermischen Schädigung, kein Qualitätsproblem mit der Stoßstelle
4.Absicherung der Annahmen	Zugversuch an neuem Referenzmuster, Reißdehnung >100%, Zugversuche beim

Bild 4- Beispiel 2-gerissene Stoßstelle

Auftraggeber ebenso i.O.
5.Abstellmaßnahmen	Ursache für Überhitzung suchen, besser-endlos vulkanisierte O-Ringe einsetzen mit besserer Temperaturbeständigkeit

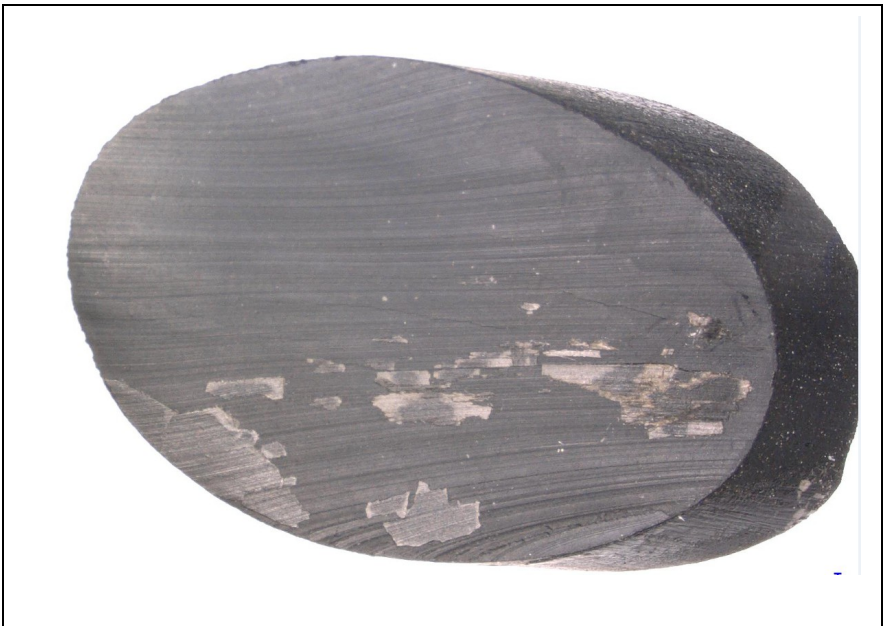
Bild 5- Klebstoffrückstände (Acrylatkleber) an der Stoßstelle

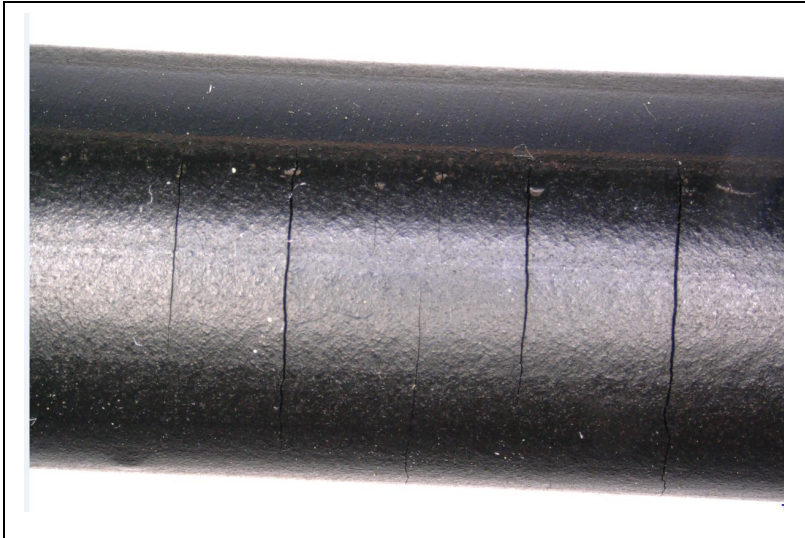
Bild 6: Risse beim Biegen am O-Ring mit der angeblich geringeren thermischen Beanspruchung

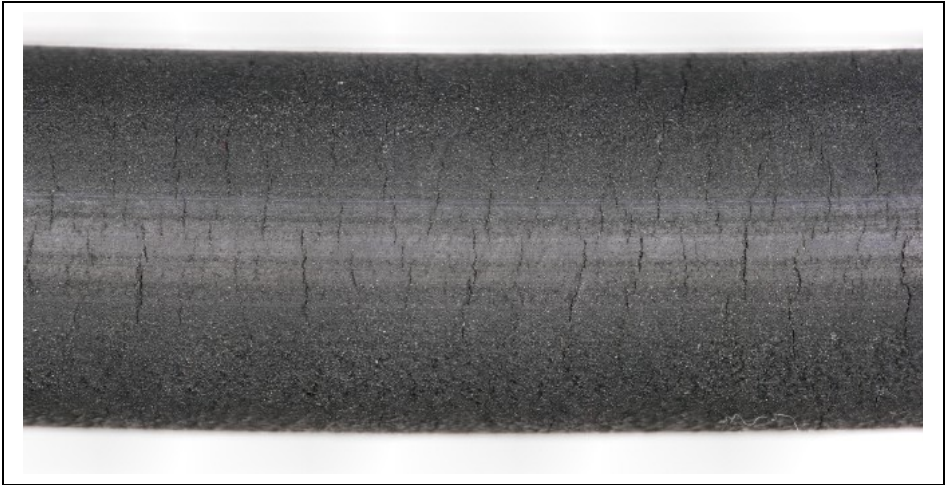
1.Schritt-Identifikation	NBR-Kraftstoffschlauch, Härte 72 IRHD, Dichte $1,36 \text{ g/cm}^3$
2.Anwenderinformation	NBR-Kraftstoffschlauch mit einer Umflechtung aus verzinktem Stahldraht, wird nach 4-5 Monaten undicht. Fördermedium Diesel
3.Bewertung des Schadensbildes	Gerichtete Risse, siehe Bild 7, der Profilschnitt lässt erkennen, dass die Rissbildung außen entstehen, also nicht durch das Fördermedium innen verursacht werden, siehe Bild 8. Das Schadensbild ist typisch für Ozonrisse
4.Absicherung der Annahmen	Ozonprüfung 48h/23°C/20% Dehnung 50pphm Ozon am neuen Referenzteil, Ergebnis

Bild 7: Beispiel 3-rissiger NBR Kraftstoffschlauch

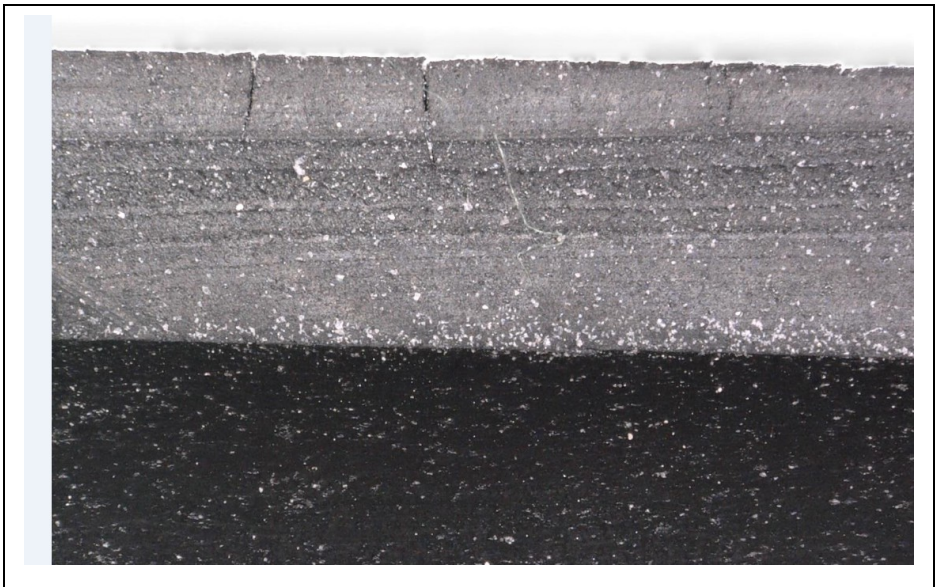
Bild 8: Beispiel 3- Profilschnitt der Schlauchwandung

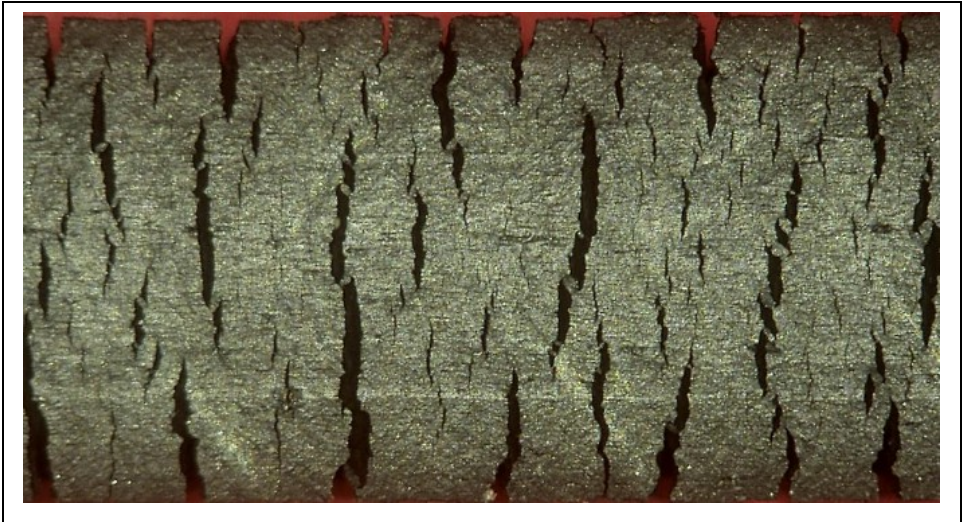
starke Risse, siehe Bild 9
5.Abstellmaßnahmen	Umstellung auf neue Rezeptur (und neuen Lieferant), Wiederholung der Ozonprüfung, Ergebnis-keine Risse, siehe Bild 10

Bild 9: Beispiel 3- aktuelles Serienmuster nach Ozonprüfung

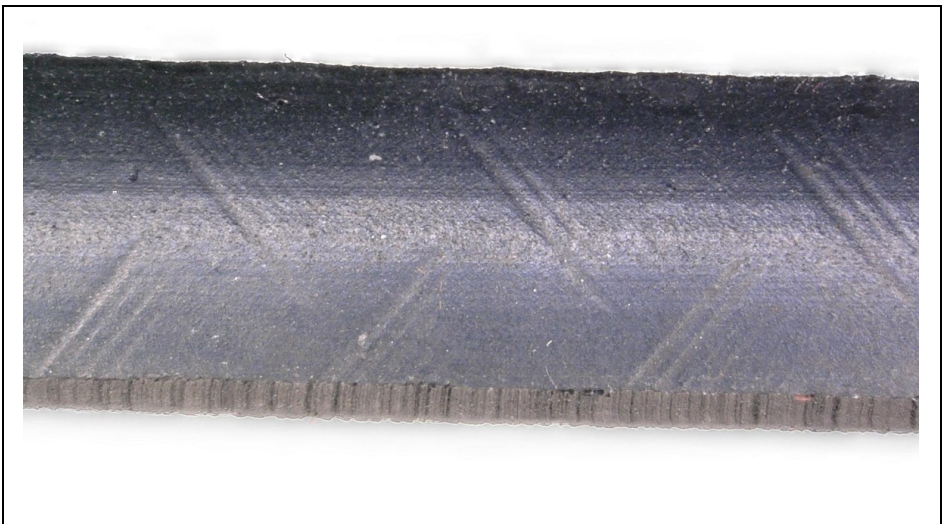
Bild 10: Beispiel 3-neuer Werkstoff (neuer Lieferant) nach Ozonprüfung
